常熟市万达广场地下停车场冷却水管道“5·6”较大坍塌事故调查报告

2018年5月6日12时左右，常熟市常福街道珠海路万达广场商场负一楼地下停车场发生一起空调冷却水管道坍塌事故，造成3人死亡，直接经济损失2238万元。

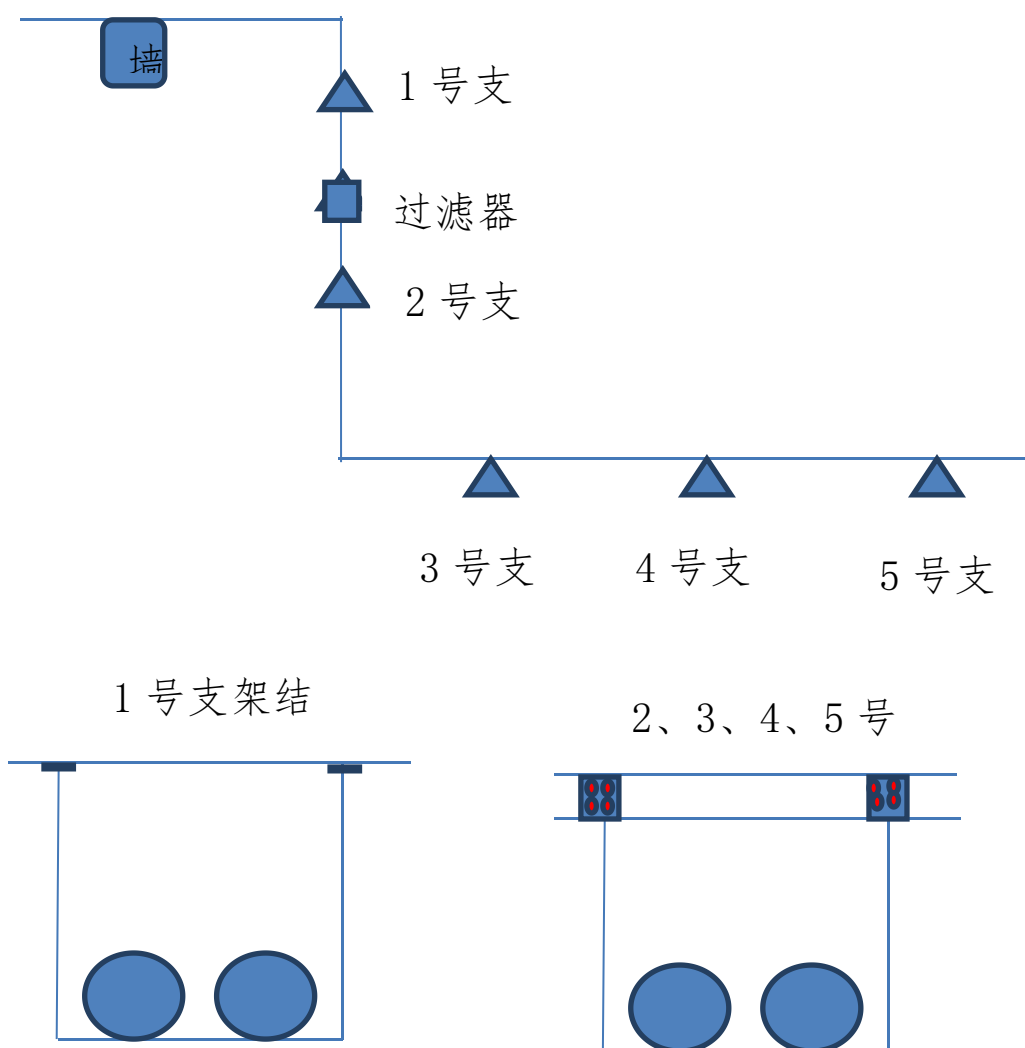
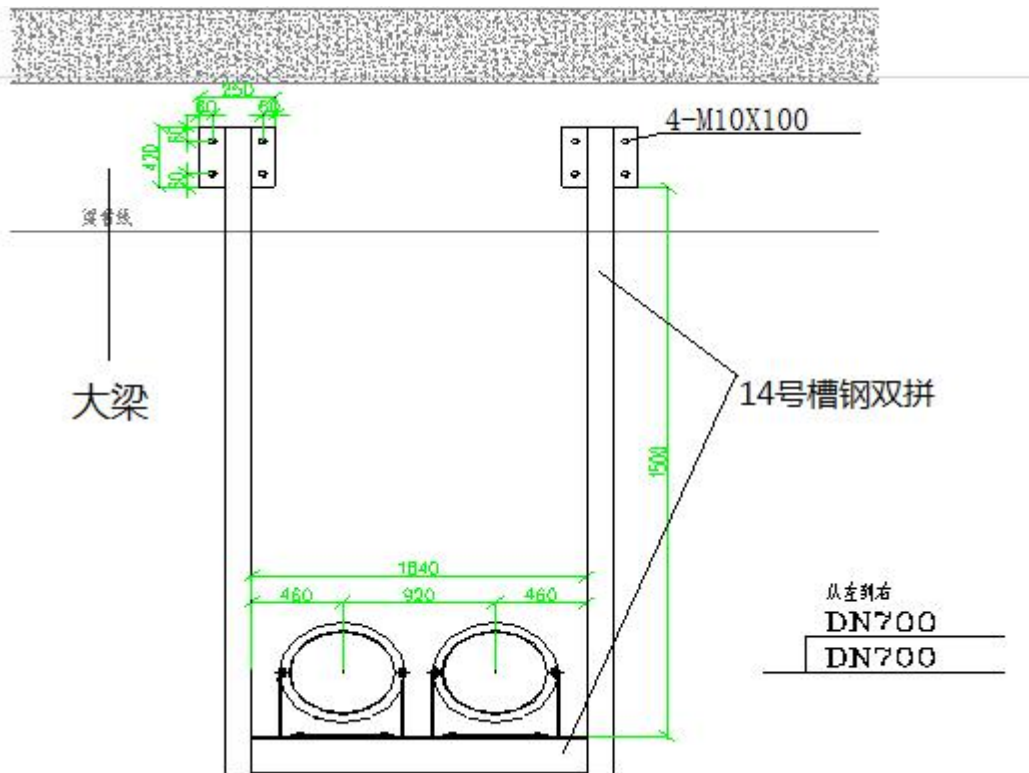
2、3、4、5号支架结构

塌落管道基本情况：两根冷却水管道为DN700螺旋焊管，管道采用门式吊架支撑，门式吊架采用膨胀螺栓与大梁连接，门式吊架材料为槽钢。发生事故前现场管道及支吊架位置如下：

根据现场测量，门式吊架采用14号槽钢双拼，膨胀螺栓直径为10.8mm。

管道坍塌起点：根据现场监控视频，管道坍塌起点为3号支架，随后2号支架、4号支架相继脱落，1号支架、5号支架损坏变形。

膨胀螺栓选用和安装错误导致3号支吊架强度不足，致使空调冷却水管道坍塌，砸中一辆正在驶入停车场的汽车和位于管道下方的“传奇赛道”洗车店，导致汽车内2名乘客和洗车店1名

1. 江苏启安建设工程有限公司提供了支吊架膨胀螺栓计算书，但计算书上无企业相关人员签字，未经监理单位审核同意，未报施工总包单位，未经设计单位审定；计算书认为支吊架应采用直径为 12mm 的膨胀螺栓，事故管段实际采用直径为 10.8mm 的膨胀螺栓（根据《通风与空调工程施工规范》规定，当管径大于 300mm 时，应采用直径为 20mm 的膨胀螺栓，冷却管道直径实际为 700mm）；未经设计单位书面同意，擅自将支吊架钢面板上的 2 个膨胀螺栓头（共 6 个膨胀螺栓）切割至与钢板面齐平；另有 2 个螺栓未与大梁作有效连接。
